# Sistem Informasi Geografis Kerusakan Jalan Poros Bulu Dua Kabupaten Soppeng Berdasarkan Nilai *Pavement Condition Index (PCI)*

Program Studi Teknik Sipil Fakultas Teknik Universitas Muslim Indonesia

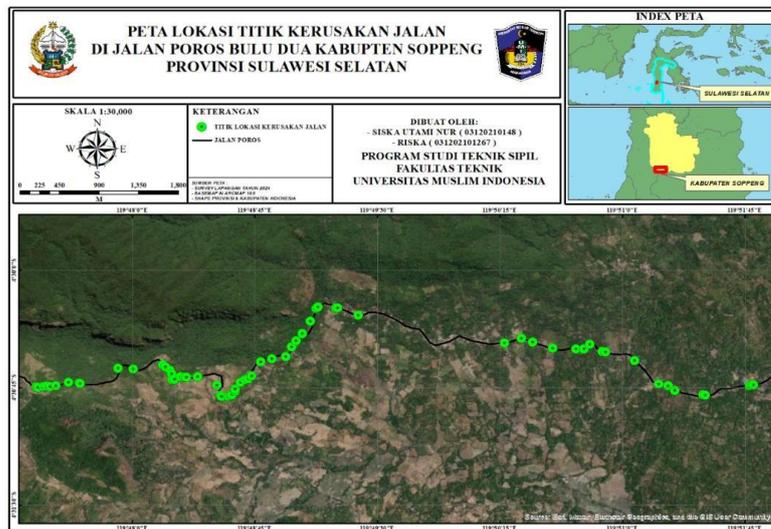
**Gambar 3 Peta Jalan Bulu Dua Kabupaten Soppeng**

Berdasarkan tabel 4 yang merangkum rekapitulasi kerusakan jalan pada poros bulu dua dapat disimpulkan bahwa pelepasan butir dan lubang merupakan jenis kerusakan yang paling sering terjadi dengan tingkat keparahan *high* (berat) yang mendominasi seluruh segmen jalan. Total kerusakan tertinggi tercatat pada segmen 2+000 dengan pelepasan butir (17,46%) disusul segmen 1+000 dengan pelepasan butir (5,86%) dan lubang (0,24%). *Deduct Value* tertinggi ditemukan pada segmen 9+000 untuk lubang (97) yang menandakan prioritas utama perbaikan pada segmen tersebut. Berdasarkan *deduct value* segmen-segmen dengan tingkat kerusakan *high* dan nilai tertinggi seperti segmen 9+000, 1+000, dan 2+000 perlu diprioritaskan guna meningkatkan kondisi jalan. Secara keseluruhan tabel ini menunjukkan bahwa sebagian besar kerusakan pada jalan poros bulu dua memiliki tingkat keparahan yang signifikan dengan fokus utama pada pelepasan butir dan lubang yang membutuhkan perhatian lebih dalam pemeliharaan dan perbaikan. Lokasi kerusakan pada jalan poros bulu dua kabupaten soppeng dengan titik kerusakan yang telah ditandai dapat dilihat lebih jelas pada gambar 3 berikut:

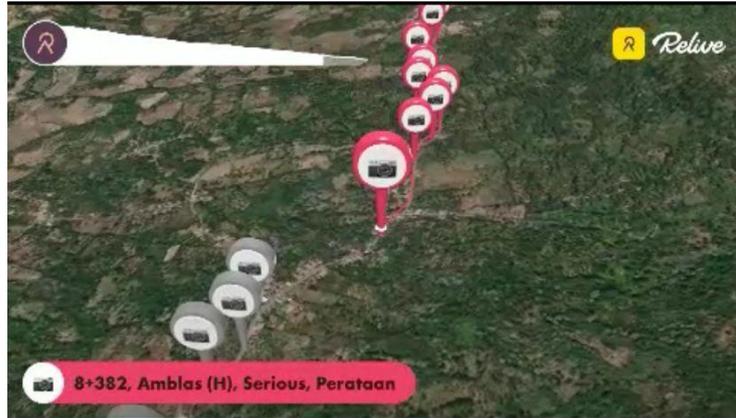
Gambar 4 Hasil Pemetaan Rute Kerusakan Jalan

Aplikasi relive digunakan untuk mendokumentasikan kerusakan jalan di poros bulu dua kabupaten soppeng sepanjang 10 km (sta 0+000–10+000). Data rute mencakup koordinat, elevasi, dan kerusakan yang dianalisis dengan metode PCI, seperti retak dan lubang. Hasilnya divisualisasikan dalam video 3D interaktif dengan foto kerusakan di titik tertentu. Nilai PCI digunakan untuk menilai kondisi jalan dan prioritas perbaikan menghasilkan peta digital interaktif yang mendukung perencanaan perbaikan dan menjadi referensi bagi pemerintah serta kontraktor. Dapat diamati pada gambar 4 yang menunjukkan hasil pemetaan rute kerusakan jalan serta gambar 5 yang menampilkan dokumentasi visual kerusakan jalan.
