## **Analisis Penilaian Kondisi Kerusakan Jalan Berdasarkan Metode *International Roughness Index* (Iri) dan Metode Bina Marga Serta Penanganannya Pada Ruas Jalan Poros Koya Barat Kota Jayapura**

**Harsan Ingot Hasudungan\*, Dinda Sekar Selni Prawardani**

Jurusan Teknik Sipil, Universitas Cenderawasih, Kota Jayapura

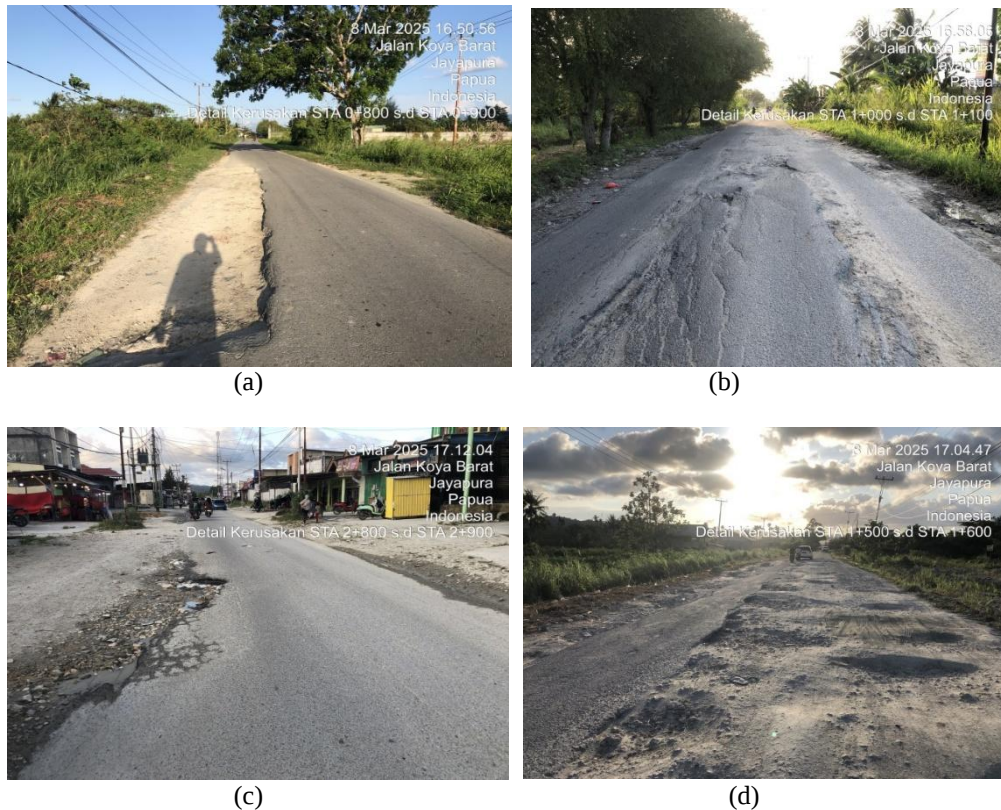
**Gambar 5. (a), (b), (c), (d) Dokumentasi kondisi kerusakan jalan**

Berdasarkan hasil survei visual, pola kerusakan yang dominan pada ruas Jalan Poros Koya Barat berupa retak memanjang, retak melintang, retak tepi, pelepasan butiran, tambalan, amblas, dan lubang. Retak memanjang dan retak tepi menunjukkan adanya penurunan kualitas lapisan perkerasan akibat beban lalu lintas berulang dan pengaruh lingkungan. Sementara itu, kerusakan amblas mengindikasikan adanya penurunan daya dukung lapisan pondasi atau tanah dasar yang menyebabkan deformasi permanen pada permukaan jalan. Pelepasan butiran yang ditemukan pada beberapa segmen menunjukkan berkurangnya ikatan antara agregat dan aspal akibat penuaan material serta pengaruh cuaca. Apabila kerusakan-kerusakan tersebut tidak segera ditangani, maka dapat berkembang menjadi lubang yang merupakan salah satu bentuk kegagalan fungsional perkerasan. Kondisi tersebut juga berkontribusi terhadap peningkatan nilai IRI yang menunjukkan menurunnya tingkat kenyamanan berkendara pada ruas Jalan Poros Koya Barat.
