ARTIKEL RISETURL artikel: <http://jurnal.ft.umi.ac.id/index.php/losari/article/view/090208202401>**Identifikasi Path Pembentuk Citra Kota
di Koridor Jalan Kemas Kotagede Yogyakarta**Prasetyo Febriarto¹, Septi Kurniawati Nurhadi²¹Universitas Amikom Yogyakarta, Fakultas Sains dan Teknologi, Program Studi Arsitektur²Universitas Amikom Yogyakarta, Fakultas Sains dan Teknologi, Program Studi ArsitekturEmail Penulis Korespondensi (K): febriartop@amikom.ac.idfebriartop@amikom.ac.id¹, septikurdi@amikom.ac.id²

One of the important elements forming a city image is a path that creates connectedness and integration. Proof of Path quality research is by identifying paths, then correlating with the path city image theory and the physical quality theory of the city environment. The aim of this research is to identify the physical clarity of paths and the environment in the Kemas road corridor, Kotagede, Yogyakarta. The research method uses an exploratory method with primary data collection techniques and secondary data which is then analyzed using an exploratory descriptive method which reports existing physical conditions related to paths and the physical quality of the environment and is corre

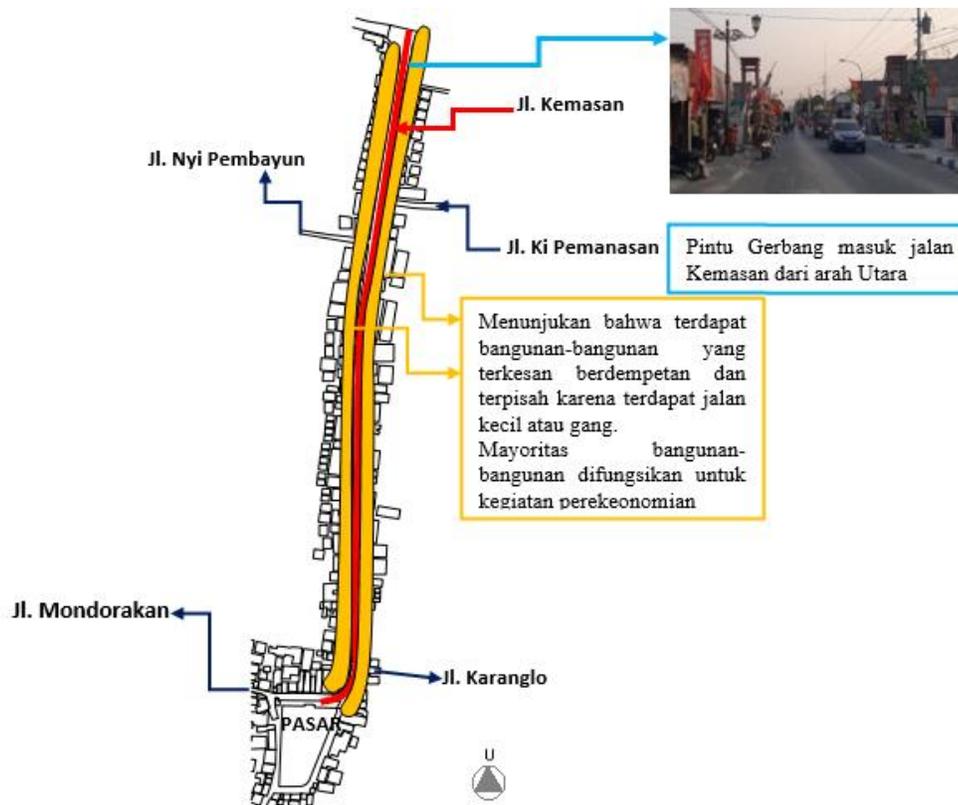
Gambar 2. Batas-batas lokasi Penelitian di jalan Kemas, Kotagede, Yogyakarta
Sumber: Olahan Penulis

Lokasi penelitian berada di Kota Yogyakarta, di sepanjang koridor jalan Kemas, Kotagede, Yogyakarta dengan fokus penelitian identifikasi salah satu citra kota yaitu elemen *Path* dan yang membentuk *Path* di jalan Kemas. Berikut dibawah ini gambar batas-batas lokasi penelitian yang ditandai garis warna merah berada di Jalan Kemas Kecamatan Kotagede, kelurahan Prenggan. Kondisi fisik jalan Kemas ini berupa jalur utama jalan Kemas, 2 jalur khusus pejalan kaki di kanan kiri jalur utama, terdapat bangunan-bangunan yang secara visual ada yang berdempetan, ada yang terpisah karena terdapat jalan kecil atau gang seperti yang ditunjukkan pada gambar dibawah ini. Bangunan-bangunan mayoritas difungsikan untuk kegiatan perekonomian seperti bangunan pertokoan yang menjual kerajinan perak dan sedikit sekali. Bangunan pertokoan menjual pakaian, gamis dll. Selain itu terdapat bangunan untuk warung makan, minuman. Terdapat bangunan untuk perkantoran seperti Bank Mandiri, Pegadaian,

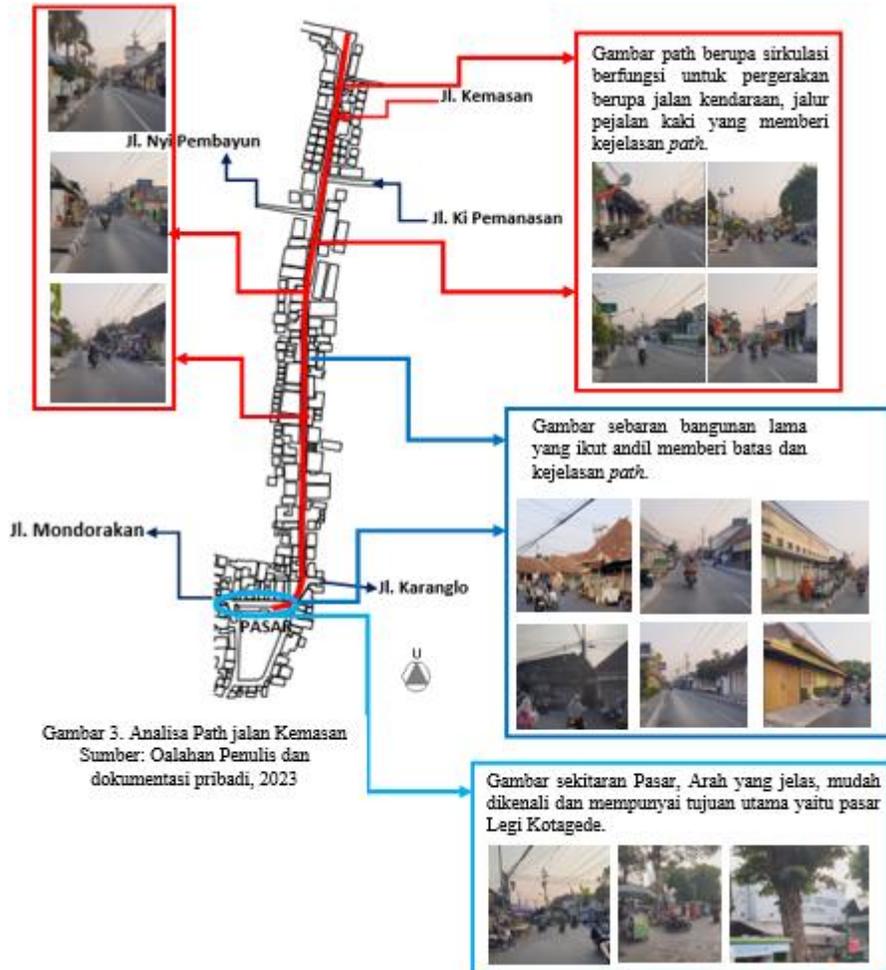
Elemen pembentuk citra atau *image* pada kawasan berupa sirkulasi yang digunakan untuk melakukan pergerakan secara umum berupa jalur utama (kendaraan dan non kendaraan) dan jalur pejalan kaki. Penjelasan yang dibahas ini adalah jalur utama dan berdasarkan pengamatan di jalan Kemasam Kotagede, jalur ini yang merupakan jalur yang di akses untuk semua transportasi seperti, kendaraan bermotor dan non bermotor (sepeda, becak, andong) memberikan arah yang jelas, mudah dikenali dan mempunyai tujuan utama yaitu pasar Legi Kotagede. Karakteristik fasad juga menguatkan identitas jalur, berupa fasade bangunan bangunan memberi batas dan kejelasan berupa bangunan lama yang berdampingan dengan bangunan modern. Terdapat kejelasan jalan utama yang dapat membantu menguatkan identitas *path* di jalan Kemasam. Berikut dibawah ini dokumentasi foto mengenai kejelasan *path* jalan Mondorakan, Kotagede.

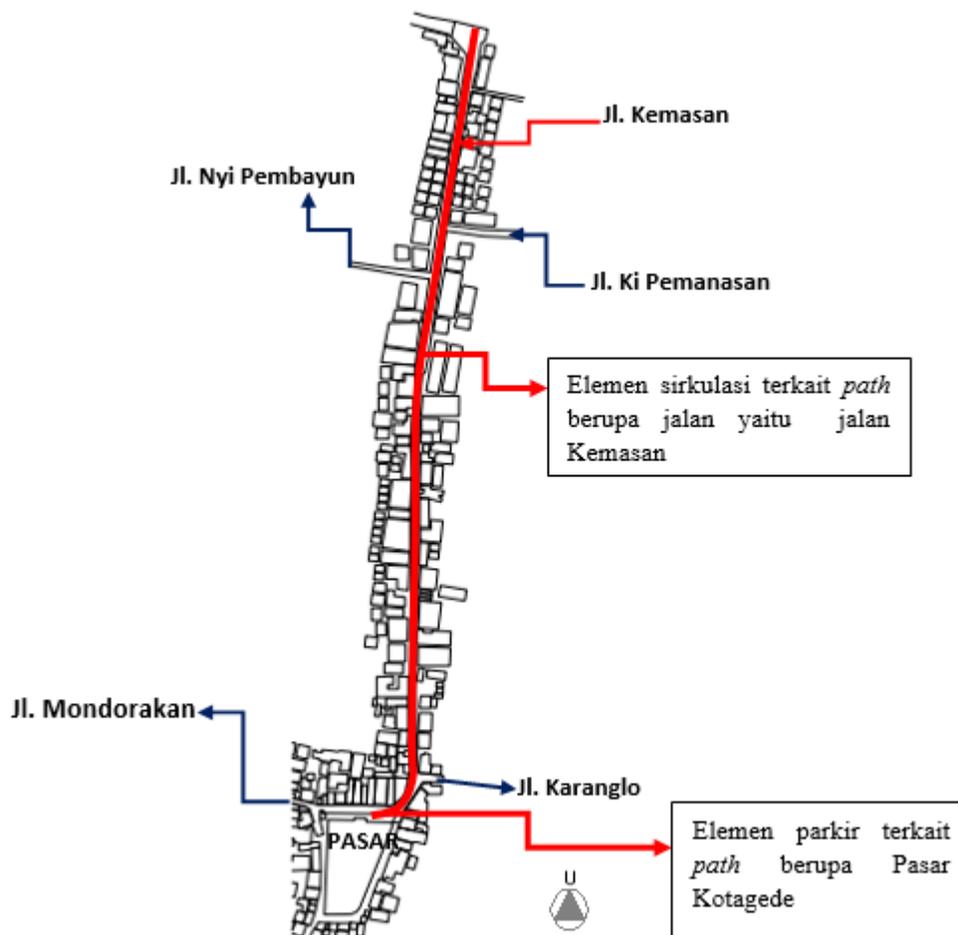
Gambar 4. Sirkulasi dan Parkir
Sumber: Olahan penulis

Identifikasi *path* pada elemen sirkulasi, yang menghubungkan tempat satu ke tempat lain, secara nyata dan terlihat yaitu jalan. Jalan yang berkaitan dengan *path* adalah jalan Kemasan, yang mampu memberi arah pandang yang jelas bagi pengguna, pemakai jalan, serta memudahkan pengenalan lingkungan yang dilalui dan dikenali. Perparkiran di jalan Kemasan terjadi di tempat yang seharusnya atau sebaliknya seperti parkir di jalur pejalan kaki karena berhubungan langsung dengan kegiatan. Perparkiran terlihat juga di sekitar pasar Legi Kotagede karena adanya aktivitas perekonomian dan sebagai pusat perekonomian yang ramai di kawasan Kotagede. Hal tersebut didukung karena keberadaan sirkulasi jalan sebagai arah yang jelas dan terlihat dengan tujuan yaitu Pasar Kotagede. Pengguna pasar dalam memarkirkan alat transportasi berada di depan pasar Kotagede berupa ruang jalan yang diperuntukan sebagai sirkulasi kendaraan dan tidak untuk parkir. Pengguna juga memarkirkan di ruang jalan sebelah kanan dan kiri dekat pasar Kotagede untuk parkir. Perparkiran seharusnya terdapat ruang untuk parkir dan pengamatan di lapangan ruang parkir tidak ada baik untuk parkir roda dua atau lebih.

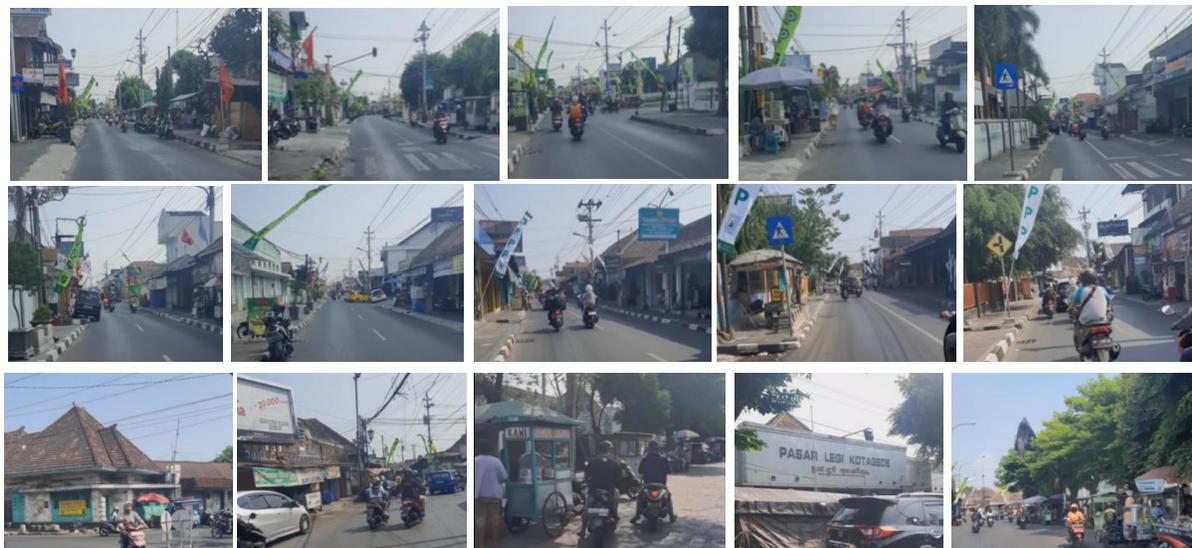
Gambar 7. Aktivitas Pukul 12.00-14.00 Wib
Sumber: Dokumentasi pribadi, 2023

Pada waktu ini aktivitas lalu lintas tidak sangat padat, tidak ramai dan dalam keadaan lancar sekali. Aktivitas di dalam pasar Legi Kotagede sepi, aktivitas di luar pasar sepi tetapi ada yang berjualan, sepi dikarenakan panas karena matahari berada pada waktu siang hari. Kegiatan barang dan jasa di koridor jalan ini masih beraktivitas dan sedikit sekali yang berjualan. Mulai terdapat aktivitas pulang sekolah, jemput ke sekolah.

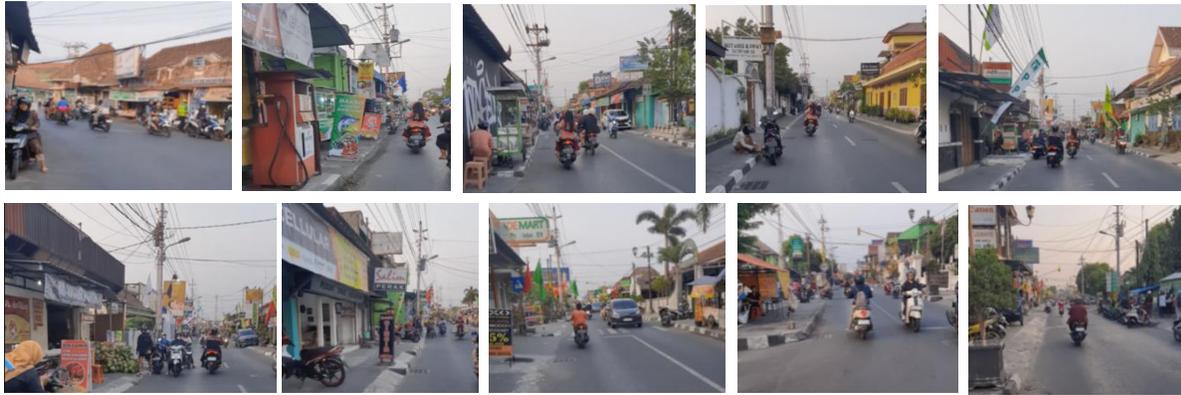
Gambar 8. Aktivitas Pukul 16.30-17.30 WIB
Sumber: Dokumentasi pribadi, 2023

Terdapat aktivitas yang mayoritas terlihat disepanjang jalan Kemas mulai dari masuk pintu gapura jalan Kemas sampai kawasan pasar Legi Kotagede yaitu aktivitas perekonomian munculnya PKL yang berjualan mulai di jalur pejalan kaki, pertokoan ada yang sudah tutup dan masih ada yang tetap buka. Pada waktu ini aktivitas lalu lintas mulai padat, mulai ramai dan dalam keadaan lancar sekali. Aktivitas dagang di dalam pasar Legi Kotagede mulai sepi, dan mulai muncul aktivitas dagang yang lain seperti PKL yang menjual roti bakar, bakso, PKL gorengan, PKL buah kelapa, PKL buah di depan halaman pasar. Di sekitaran jalan Kemas dan ada yang berjualan di jalur pejalan kaki, terdapat warung atau cafe kopi, PKL berjualan gorengan, es buah, warung makan cepat saji, PKL nasi goreng, PKL batagor, warung tenda sate, warung makan lele, PKL kebab. Terdapat pertokoan pengrajin perak yang buka dan ada

perkantoran pada jam ini mulai tutup seperti kantor Bank Mandiri, Pegadaian dan Puskesmas. Selain itu mulai padat aktivitas lalu lalang kendaraan (roda dua, roda empat), becak, bersepeda, didominasi aktivitas pulang kerja, mencari jajanan.

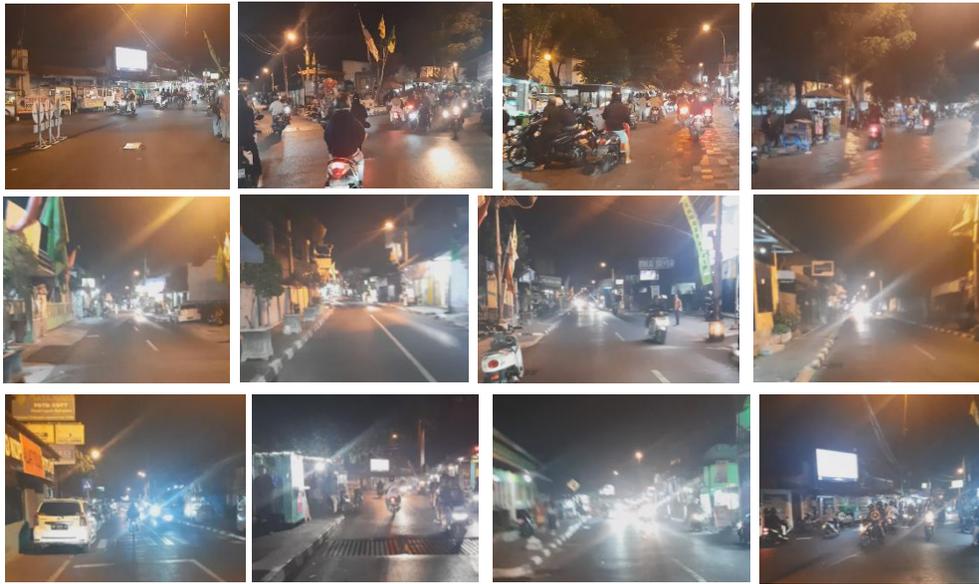
Gambar 9. Aktivitas Pukul 19.00-21.00 Wib
Sumber: Dokumentasi pribadi, 2023

Pada jam 19.00, terdapat aktivitas yang mayoritas terlihat disepanjang jalan Kemasam mulai dari masuk pintu gapura jalan Kemasam sampai kawasan pasar Legi Kotagede yaitu aktivitas perekonomian munculnya PKL yang berjualan mulai di jalur pejalan kaki, terdapat pertokoan aktivitas sepanjang jalan ini ada yang masih buka dan ada yang sudah tutup. Mulai jam 21.00 aktivitas lalu lintas tidak sangat padat, masih ramai dan dalam keadaan lancar sekali. Aktivitas pasar Kotagede mulai sepi sekali dan diganti aktivitas dagang seperti Pedagang Kaki Lima (PKL) yang menjual roti bakar, bakso, PKL pakaian, PKL gorengan, PKL buah kelapa, PKL buah, aktivitas permainan anak dan dalam keadaan ramai lancar. Aktivitas dagang dagang yang lain seperti PKL yang menjual roti bakar, bakso, PKL gorengan, PKL buah kelapa, PKL buah di depan halaman pasar. Di sekitaran jalan Kemasam dan ada yang berjualan di jalur pejalan kaki, terdapat warung atau cafe kopi, PKL berjualan gorengan, es buah, warung makan cepat saji, PKL nasi goreng, PKL batagor, warung tenda sate, warung makan lele, PKL kebab.

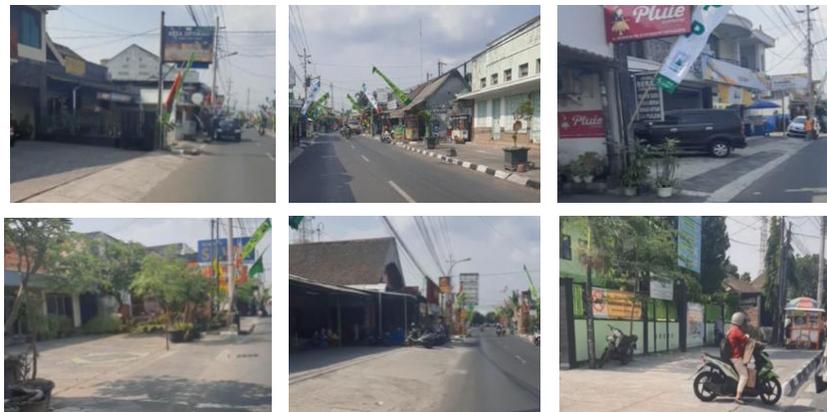
Gambar 10. Ruang terbuka di sepanjang jalan Kemas, Kotagede
Sumber: Dokumentasi pribadi, 2023

Identifikasi *path* pada elemen ini, menurut Shirvani (1985), mengenai ruang terbuka meliputi taman, jalan, jalur, lapangan, pekarangan, sempadan sungai, makam, ruang untuk rekreasi, elemen-elemen pelengkap ruang terbuka (vegetasi, bangku, lampu ruang, tempat sampah) dan termasuk ruang-ruang kosong. Keberadaan ruang terbuka yang ada di sekitar jalan Kemas ini sebagai pelengkap Path berupa jalur pejalan kaki, jalan utama (Jl. Kemas). Mengenai ruang terbuka lainnya berupa pekarangan hunian, set back hunian yang digunakan untuk halaman, set back untuk parkir warung makan yang berada di depan sekitar jalan Kemas. Ruang terbuka yang berada di koridor jalan ini terlihat jelas dan memperkuat jalur utama dan jalur pejalan kaki. Berikut dibawah ini kondisi fisik elemen path ruang terbuka berupa jalur utama, jalur pejalan kaki, set back bangunan.

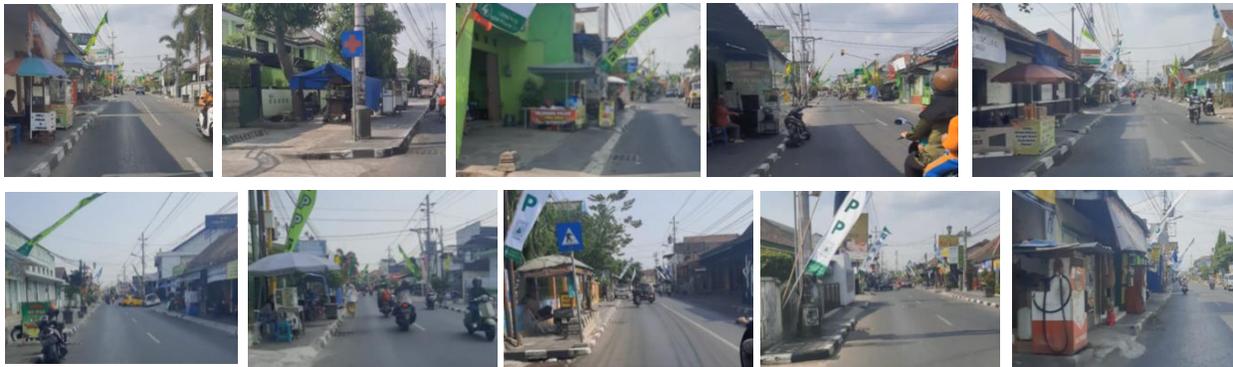
Gambar 11. Kondisi Jalur pejalan kaki di Jl. Mondorakan Kotagede
Sumber: Dokumentasi pribadi, 2018

Kegiatan berjualan seperti jual makanan, jual minuman, buah-buahan dan ada di sepanjang jalan Kemasam. Selain itu jalur ini juga untuk penempatan vegetasi yang ditanam pada pot. Terdapat penempatan SPBU mini di jalur pejalan kaki. Melihat kondisi tersebut membuat keamanan juga perlu dipikirkan saat berjalan dan sehingga kurang jelas path di jalur pejalan kaki ini. Berikut dibawah ini gambar kondisi fisik jalur pejalan kaki sebagai pelengkap Path.

Melihat kondisi yang dijelaskan dari gambar diatas, terlihat tidak adanya keterhubungan yang jelas jalur pejalan kaki ini, sebagai elemen *path*, maka pengguna akan ragu untuk menggunakan dan akan sangat efektif jika terhubung dan membuat nyaman pengguna jalan.

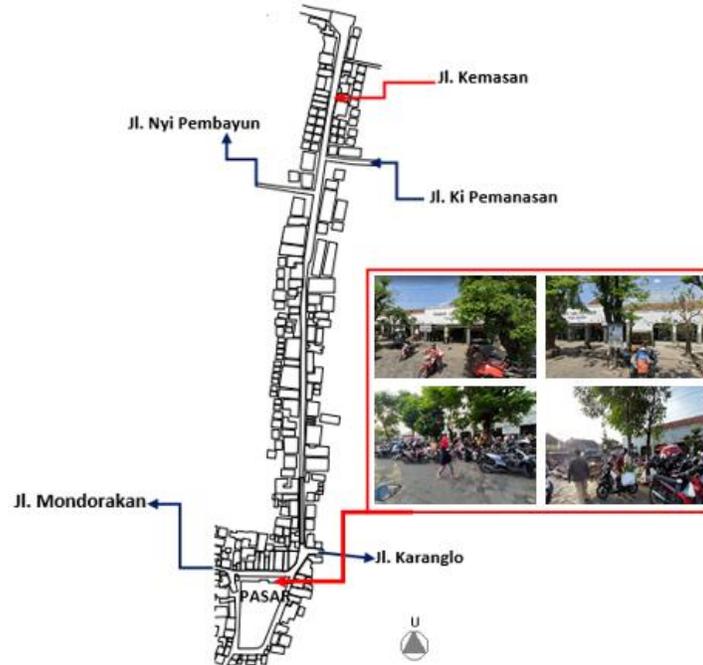
Gambar 12. Bangunan Preservasi
Sumber: Dokumentasi pribadi, 2023

Identifikasi *path* pada elemen ini, jalan Kemasam ini terdapat fasade bangunan tua yang tidak termasuk dalam bangunan preservasi pada spot tertentu tetapi di ujung dari jalan menuju ke arah selatan arah Pasar Legi Kotagede terdapat bangunan rumah tua dan kejelasan Path tertuju pada bangunan dengan fungsi utama perdagangan yaitu Pasar Kotagede yang merupakan bangunan bersejarah, didirikan kerajaan Mataram di masa pemerintahan Panembahan Senopati pada abad ke 16. Pasar Kotagede ini termasuk bangunan cagar budaya untuk tetap dipertahankan dan dilestarikan keasliannya. Berdasarkan pengamatan, arah jalan Kemasam, Kotagede ini dapat memberikan arah yang jelas, mudah dikenali dan mempunyai tujuan utama yaitu pasar Legi Kotagede.

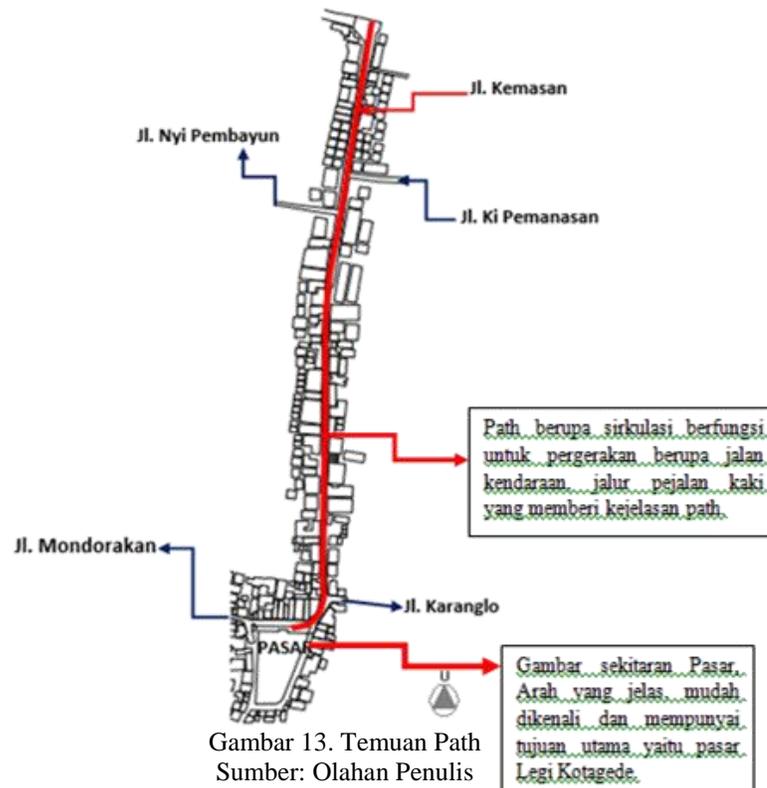
Gambar 13. Temuan Path
Sumber: Olahan Penulis

1. Path di koridor jalan Kemas sebagai jalur utama dan jalur pejalan kaki dan belokan yang jelas dengan tujuan besar yaitu Pasar legi Kotagede.
