# Sistem Informasi Geografis Kerusakan Jalan Poros Bulu Dua Kabupaten Soppeng Berdasarkan Nilai *Pavement Condition Index (PCI)*

Program Studi Teknik Sipil Fakultas Teknik Universitas Muslim Indonesia

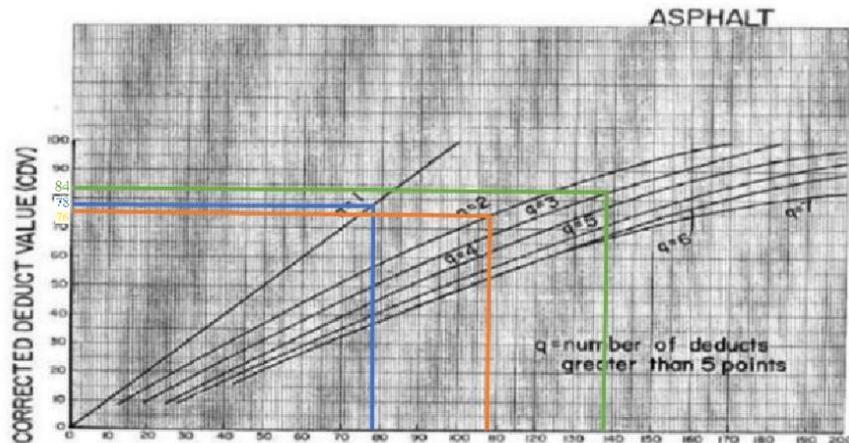
**Gambar 2 Kurva Hasil CDV**

Pada gambar 2 grafik *corrected deduct value*, nilai  $q_3$ ,  $q_2$ , dan  $q_1$  diperoleh masing-masing sebesar 84, 76, dan 78 yang dihitung berdasarkan total deduct value dan nilai  $q$  yang bersangkutan. Nilai *corrected deduct value* tertinggi yaitu 84 menunjukkan prioritas penanganan kerusakan sesuai dengan tabel tersebut. Grafik tersebut juga menunjukkan bahwa nilai pengurang terkoreksi maksimum (CDV) pada sta 0+000 hingga sta 1+000 adalah 84. Dengan demikian, dapat disimpulkan bahwa sampel nomor 1 dari *corrected deduct value* memiliki tingkat kerusakan tertinggi dan harus diprioritaskan untuk perbaikan.
