ARTIKEL RISETURL artikel: <http://jurnal.ft.umi.ac.id/index.php/losari/article/view/090208202406>**Evaluasi Aksesibilitas Fisik Masjid dan Fasilitas Pendukung Untuk Difabel Pada Masjid-Masjid Perumahan di Sleman**Rafi Malaika Rayhan¹, M. Galieh Gunagama², Yasyvieni Nooranita³^{1,2,3} Prodi Sarjana Arsitektur, Fakultas Teknik Sipil dan Perencanaan, Universitas Islam IndonesiaEmail Penulis Korespondensi (^K): 21512090@students.uui.ac.id21512090@students.uui.ac.id¹, galieh.gunagama@uui.ac.id², yasyvieniinooranita@gmail.com³

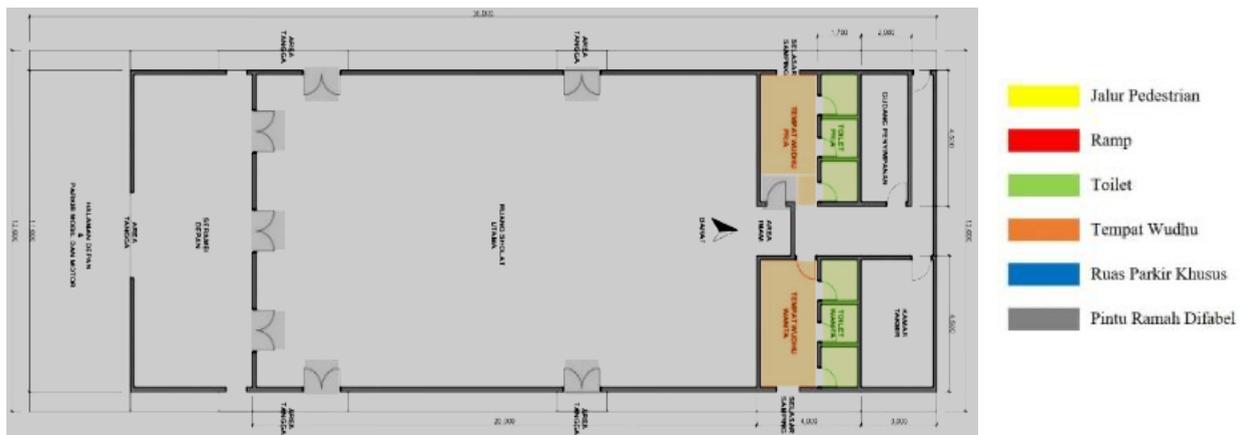
Gambar 3 Site Plan Masjid Khusnul Khatimah
Sumber : Penulis, 2023

Dalam konteks Masjid Khusnul Khatimah Banteng Baru, masjid ini didirikan pada tahun 1984 dengan luas 813 meter persegi. Memiliki panjang 30 m dan lebar 12 m, dengan kapasitas dalam masjid untuk menampung 250 jamaah. Serambi luar masjid mampu menampung 75 jamaah. Dengan halaman depan yang dijadikan untuk area parkir sepeda motor dan mobil. Dilengkapi dengan tangga lebar di teras bagian depan, untuk memastikan akses yang mudah bagi para jamaah. Saat memasuki ruang utama sholat, terdapat empat pintu akses tambahan, masing-masing dilengkapi dengan tangga. Selain itu, masjid telah memprioritaskan kebersihan dan kenyamanan dengan mendirikan area wudhu terpisah

untuk pria dan wanita. Area-area ini masing-masing memiliki dua toilet, dan memastikan lingkungan yang bersih, nyaman untuk memenuhi syarat saah wudhu. Di bagian belakang bangunan, terdapat dua ruang takmir. Fasilitas yang disediakan tidak hanya meningkatkan aksesibilitas dan fungsionalitas masjid secara keseluruhan, tetapi juga menggarisbawahi dedikasinya untuk menciptakan ruang yang ramah dan inklusif bagi semua jamaah.

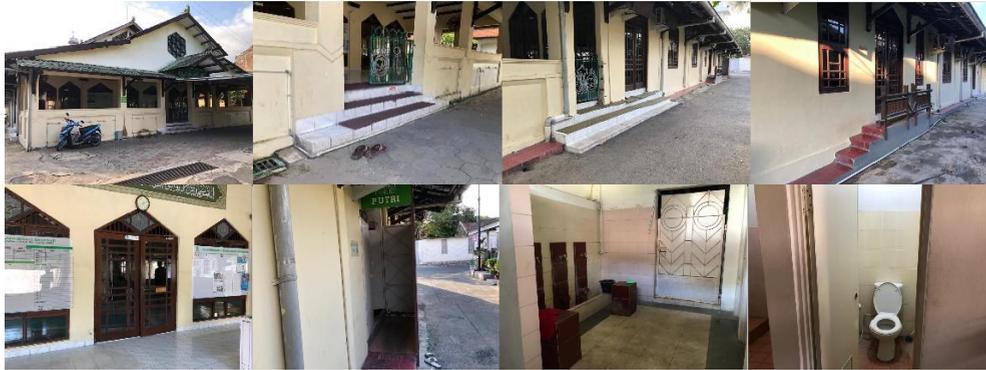
Gambar 4 Dokumentasi Fasilitas Masjid
Sumber : Penulis, 2023

Di Masjid Khusnul Khatimah, individu penyandang disabilitas menghadapi tantangan aksesibilitas, seperti tidak adanya pegangan tangan di tangga, ketinggian tangga yang sulit diakses, dan area yang licin. Masjid ini diharapkan dapat menyediakan fasilitas seperti ram, pegangan tangan, penyesuaian ketinggian tangga, dan penggantian material licin di area pintu masuk. Namun, respons positif terlihat melalui penyediaan pintu yang cukup lebar dan fasilitas untuk berwudhu duduk, yang mencerminkan komitmen untuk meningkatkan aksesibilitas dan kenyamanan bagi jamaah penyandang disabilitas. Di sisi lain, di Masjid Jami' At-Taqwa, individu penyandang disabilitas menghadapi tantangan seperti lebar pintu yang tidak memadai di barisan shaf jamaah laki-laki dan terbatasnya akses ke area wudhu. Langkah-langkah ini menandakan komitmen untuk meningkatkan aksesibilitas dan memastikan kenyamanan individu penyandang cacat di masjid.

Masjid seharusnya sudah dilengkapi dengan fasilitas yang memenuhi standar untuk memastikan aksesibilitas. Namun, Masjid Khusnul Khatimah hanya memenuhi standar tempat wudhu duduk, dengan pintu ramah disabilitas. Masjid Jami' At-Taqwa memiliki fasilitas ram dan pintu ramah disabilitas, namun masih perlu peningkatan agar sesuai dengan standar yang ditetapkan. Tantangan-tantangan ini menggarisbawahi kebutuhan berkelanjutan akan masjid yang tidak hanya dapat diakses tetapi juga nyaman dan inklusif bagi semua jamaah.

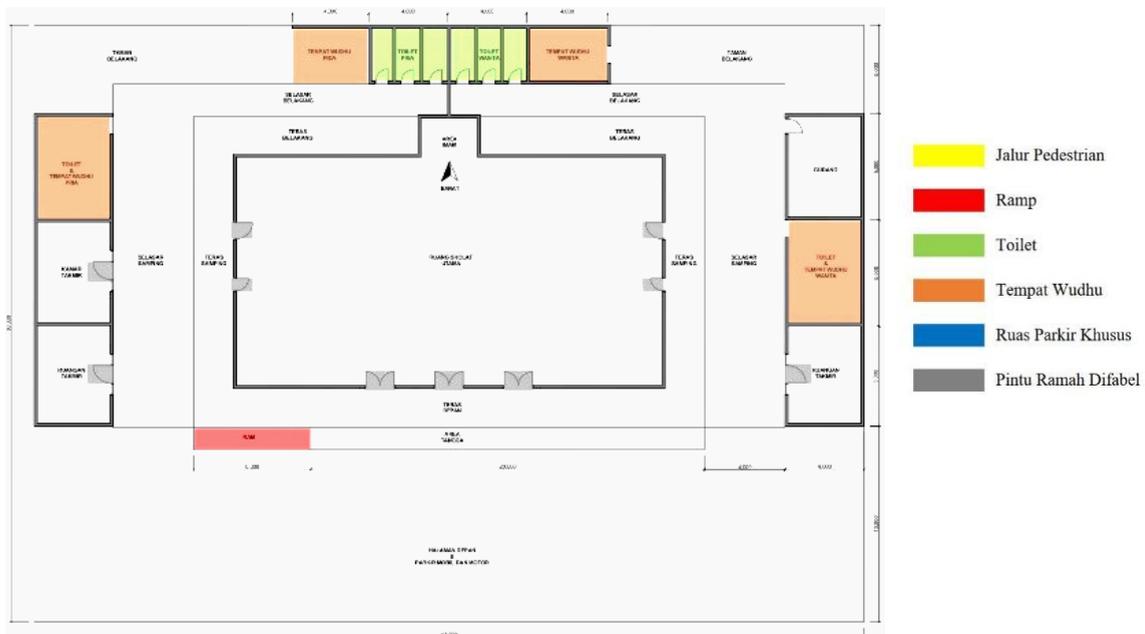
Gambar 5 Site Plan Masjid Jami' At Taqwa
Sumber : Penulis, 2023

Di Masjid Jami' At-Taqwa Minomartani, masjid ini didirikan pada tahun 1980 dengan luas 851 meter persegi. Memiliki panjang 20 m dan lebar 42 m, dengan kapasitas dalam masjid untuk menampung 300 jamaah, serambi luar masjid mampu menampung 200 jamaah. Terdapat area parkir di halaman depan yang berukuran besar untuk menampung sepeda motor dan mobil. Fasilitas aksesibilitas bagi disabilitas, seperti ram, sudah tersedia. Akses ke area pusat sholat difasilitasi melalui tiga pintu masuk, masing-masing dilengkapi dengan tangga. Saat menavigasi tata letak, bagian barat bangunan menampung fasilitas penting, termasuk ruang takmir, kantor takmir, toilet, dan area wudhu

yang diperuntukkan bagi pria. Bagian ini dipisahkan dari bagian utama masjid oleh koridor samping.

Di bagian timur terdapat juga fasilitas seperti ruang takmir, toilet, dan area wudhu untuk wanita. Selain itu, ruang penyimpanan terhubung dengan melalui koridor samping. Di mana terdapat taman yang dapat menambahkan sentuhan ketenangan, meningkatkan suasana dan fasilitas masjid secara keseluruhan. Pengaturan komprehensif ini tidak hanya memastikan aksesibilitas tetapi juga mencerminkan komitmen masjid untuk menyediakan lingkungan yang ramah dan inklusif bagi semua masyarakat.

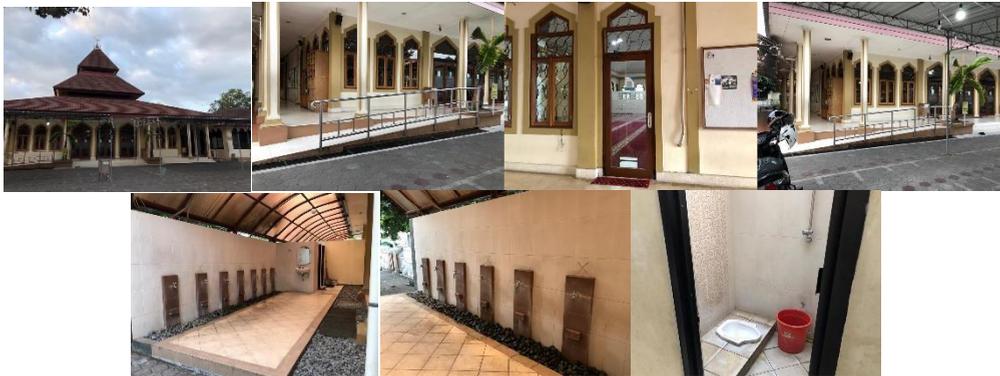
Gambar 6 Dokumentasi Fasilitas Masjid
Sumber : Penulis, 2023

Di sisi lain, Masjid Jami' At-Taqwa menunjukkan komitmen aktif untuk meningkatkan aksesibilitas bagi jamaah penyandang disabilitas. Masjid telah memberikan dalam fasilitas tambahan seperti ram dan kursi ramah lansia, menampilkan respons secara aktif terhadap masukan mengenai lebar pintu dan kebutuhan akan fasilitas tambahan. Kajian rutin pada hari Senin, Rabu, dan Jumat dengan undangan ustadz/ustadzah dan tokoh agama memberikan dimensi spiritual yang kuat. Masjid ini menekankan kebersihan dan ketertiban di fasilitasnya dan memanfaatkan platform media sosial seperti Instagram dan YouTube untuk komunikasi yang transparan dengan jamaah. Masjid Jami' At-Taqwa adalah contoh positif, berusaha untuk meningkatkan layanan dan tingkat kenyamanan masyarakat.
